認證編號 CPF52488263016

## 車輛資料 Vehicle Information

## 車輛認證總結報告 Vehicle Inspection Findings

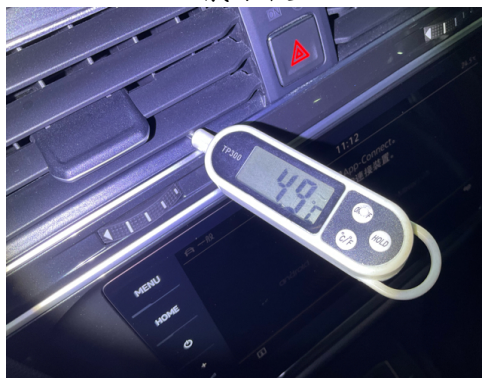
空調溫度

| 5. 前空調風速開關各段風速 | 正常 | 6. 前空調冷氣作動中央出風口溫度 | 5°C |
