YES 車輛認證書

認證編號 CPF52488263018

廠牌 Make	SUZUKI
車型 Model	SWIFT
年份 Year	2018/01
排氣量 Displacement	998
車身號碼 VIN	JSAAZC13S0011****
引擎號碼 Engine Number	無引擎號碼
現況實車里程 Mileage (僅揭露, 不具保證效力)	74,455

車輛認證總結報告 Vehicle Inspection Findings

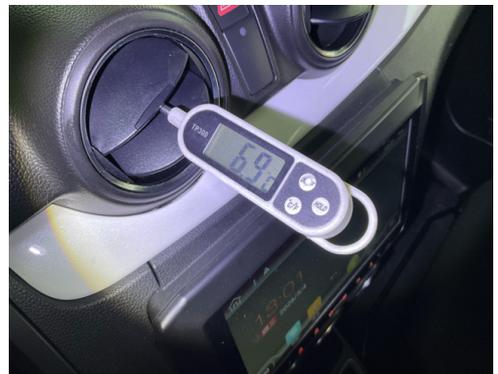
空調溫度

1. 檢查室外氣溫	23°C	2. 後空調冷氣作動中央出風口溫度	無此項目
3. 冷凝器散熱風扇有無運轉異常	正常	4. 前空調冷氣A/C開關燈號	正常
5. 前空調風速開關各段風速	正常	6. 前空調冷氣作動中央出風口溫度	7°C
7. 後空調冷氣A/C開關燈號	無此項目	8. 後空調風速開關各段風速	無此項目
