YES 車輛認證書

認證編號 CPF52488263019

廠牌 Make	NISSAN
車型 Model	KICKS
年份 Year	2022/07
排氣量 Displacement	1,498
車身號碼 VIN	P15FVA05****
引擎號碼 Engine Number	***505569**
現況實車里程 Mileage (僅揭露, 不具保證效力)	59,040

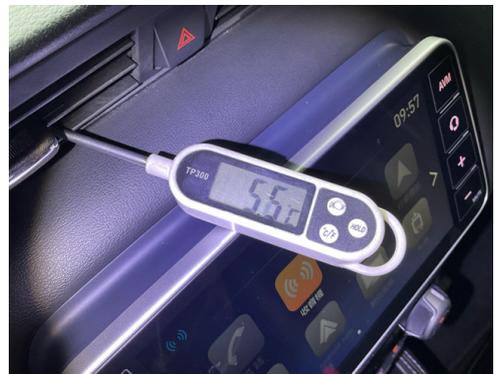
空調溫度

1. 檢查室外氣溫	21°C	2. 後空調冷氣作動中央出風口溫度	無此項目
3. 冷凝器散熱風扇有無運轉異常	正常	4. 前空調冷氣A/C開關燈號	正常
5. 前空調風速開關各段風速	正常	6. 前空調冷氣作動中央出風口溫度	6°C
7. 後空調冷氣A/C開關燈號	無此項目	8. 後空調風速開關各段風速	無此項目
