認證編號 CPF52488263021

## 車輛資料 Vehicle Information

## 車輛認證總結報告 Vehicle Inspection Findings

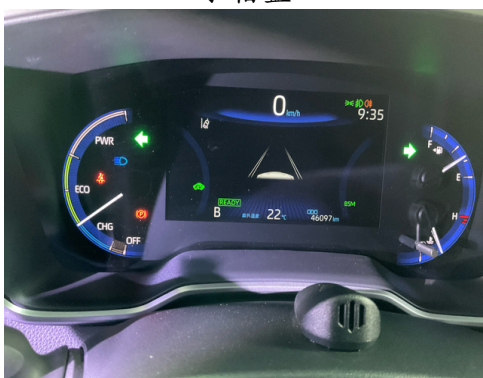
| 現況實車里程 Mileage<br>(僅揭露，不具保證效力) | 46,097 |

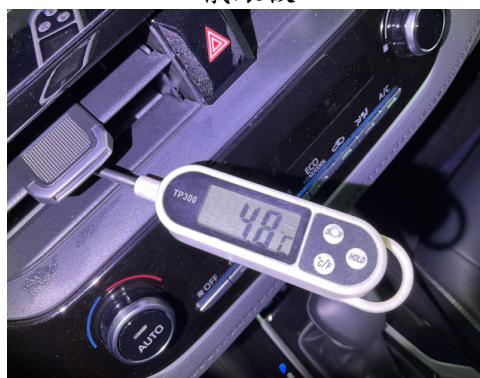
空調溫度

| 5. 前空調風速開關各段風速 | 正常 | 6. 前空調冷氣作動中央出風口溫度 | 5°C |
