認證編號 CPF52488263023

車輛資料 Vehicle Information

廠牌 Make	NISSAN
車型 Model	X-TRAIL
年份 Year	2024/01
排氣量 Displacement	1,497
車身號碼 VIN	RF5VFBT33RS00****
引擎號碼 Engine Number	***522734**
現況實車里程 Mileage (僅揭露, 不具保證效力)	62,224

車輛認證總結報告 Vehicle Inspection Findings

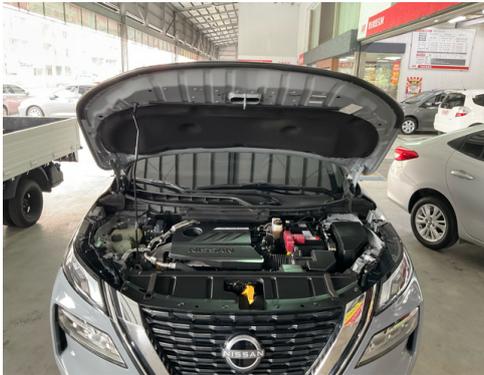
引擎室

1. 運轉時有無冒藍白煙、黑煙	正常	2. 水溫錶(燈)有無異常顯示	正常
3. 警告指示燈有無異常作動	正常	4. 機油油量、油質有無異常	正常
5. 外觀有無漏油/水跡象	正常	6. 運轉時有無抖動或異常聲響	正常
7. 外觀有無修補或龜裂跡象	正常	8. 冷卻風扇作動有無異常	正常
9. 加速有無不順暢或無法加速	正常	10. 高速運轉有無異常聲響	正常
11. 冷卻水有無添加防鏽劑	正常

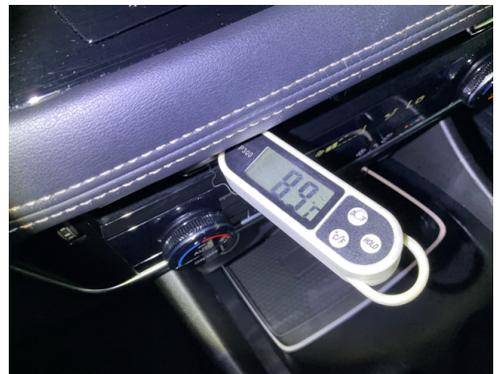
空調溫度

1. 檢查室外氣溫	20°C	2. 後空調冷氣作動中央出風口溫度	無此項目
3. 冷凝器散熱風扇有無運轉異常	正常	4. 前空調冷氣A/C開關燈號	正常
5. 前空調風速開關各段風速	正常	6. 前空調冷氣作動中央出風口溫度	9°C
7. 後空調冷氣A/C開關燈號	無此項目	8. 後空調風速開關各段風速	無此項目
