認證編號 CPF52488263025

## 車輛資料 Vehicle Information

## 車輛認證總結報告 Vehicle Inspection Findings

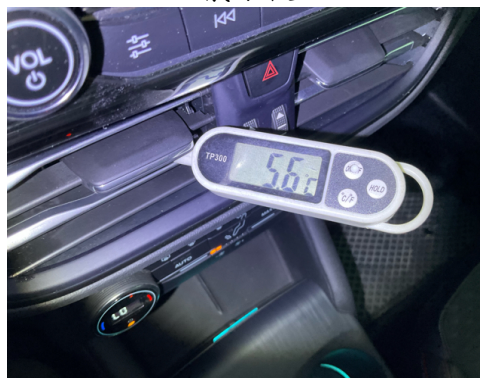
空調溫度

| 5. 前空調風速開關各段風速 | 正常 | 6. 前空調冷氣作動中央出風口溫度 | 6°C |
