YES 車輛認證書

認證編號 CPF52488263033

廠牌 Make	SUZUKI
車型 Model	JIMNY
年份 Year	2025/07
排氣量 Displacement	1,462
車身號碼 VIN	JSAGJB74V0022****
引擎號碼 Engine Number	無引擎號碼
現況實車里程 Mileage (僅揭露, 不具保證效力)	3,613

車輛認證總結報告 Vehicle Inspection Findings

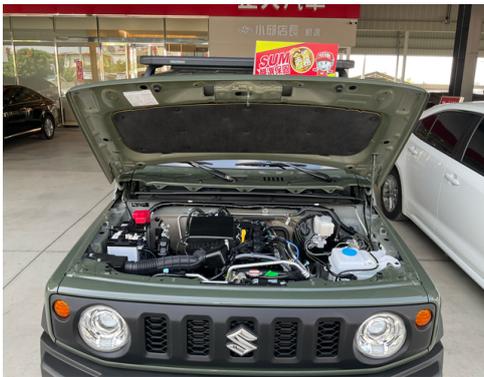
引擎室

1. 運轉時有無冒藍白煙、黑煙	正常	2. 水溫錶(燈)有無異常顯示	正常
3. 警告指示燈有無異常作動	正常	4. 機油油量、油質有無異常	正常
5. 外觀有無漏油/水跡象	正常	6. 運轉時有無抖動或異常聲響	正常
7. 外觀有無修補或龜裂跡象	正常	8. 冷卻風扇作動有無異常	正常
9. 加速有無不順暢或無法加速	正常	10. 高速運轉有無異常聲響	正常
11. 冷卻水有無添加防鏽劑	正常

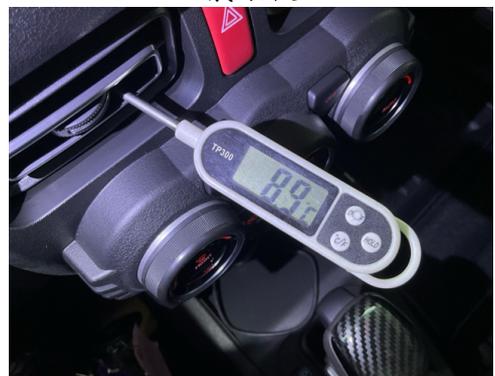
空調溫度

1. 檢查室外氣溫	25°C	2. 後空調冷氣作動中央出風口溫度	無此項目
3. 冷凝器散熱風扇有無運轉異常	正常	4. 前空調冷氣A/C開關燈號	正常
5. 前空調風速開關各段風速	正常	6. 前空調冷氣作動中央出風口溫度	9°C
7. 後空調冷氣A/C開關燈號	無此項目	8. 後空調風速開關各段風速	無此項目
