YES 車輛認證書

認證編號 CPF52488263034

廠牌 Make	MITSUBISHI
車型 Model	ZINGER
年份 Year	2019/01
排氣量 Displacement	2,378
車身號碼 VIN	A607****
引擎號碼 Engine Number	***9S4NSXJ26**
現況實車里程 Mileage (僅揭露, 不具保證效力)	162,102

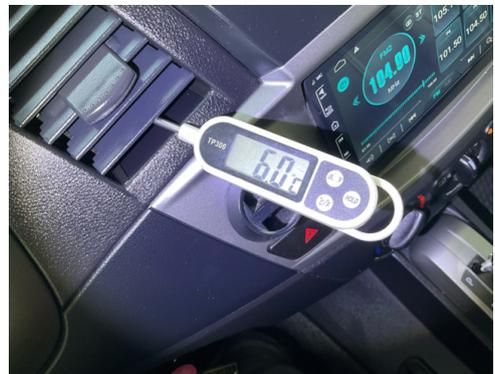
空調溫度

1. 檢查室外氣溫	23°C	2. 後空調冷氣作動中央出風口溫度	7°C
3. 冷凝器散熱風扇有無運轉異常	正常	4. 前空調冷氣A/C開關燈號	正常
5. 前空調風速開關各段風速	正常	6. 前空調冷氣作動中央出風口溫度	6°C
7. 後空調冷氣A/C開關燈號	正常	8. 後空調風速開關各段風速	正常
