認證編號 CPF52488263035

## 車輛資料 Vehicle Information

## 車輛認證總結報告 Vehicle Inspection Findings

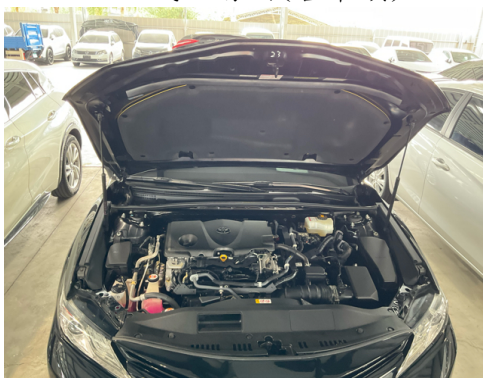
引擎室

本車引擎號碼無異常。

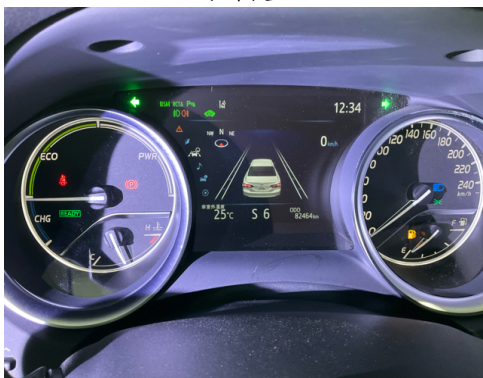
| 現況實車里程 Mileage<br>(僅揭露，不具保證效力) | 82,464 |

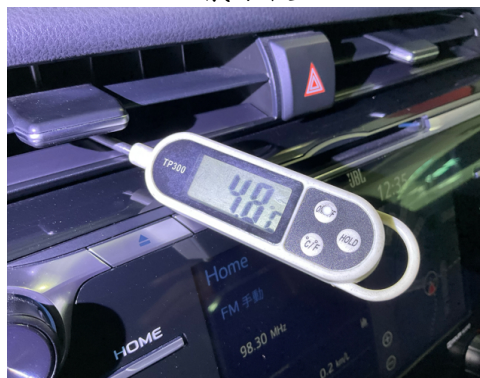
空調溫度

| 5. 前空調風速開關各段風速 | 正常 | 6. 前空調冷氣作動中央出風口溫度 | 5°C |
