# YES 車輛認證書

認證編號 CPF52488263036

| 廠牌 Make | HYUNDAI |
| 車型 Model | SANTA FE |

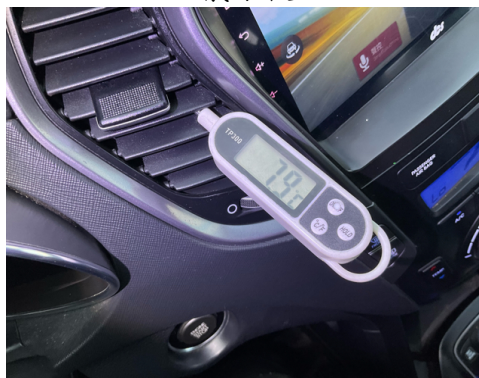
空調溫度

| 5. 前空調風速開關各段風速 | 正常 | 6. 前空調冷氣作動中央出風口溫度 | 8°C |
