YES 車輛認證書

認證編號 CPF52488263040

廠牌 Make	HYUNDAI
車型 Model	PORTER
年份 Year	2023/01
排氣量 Displacement	2,497
車身號碼 VIN	RFHRAB2KAPS00****
引擎號碼 Engine Number	***BN4381**
現況實車里程 Mileage (僅揭露, 不具保證效力)	44,240

車輛認證總結報告 Vehicle Inspection Findings

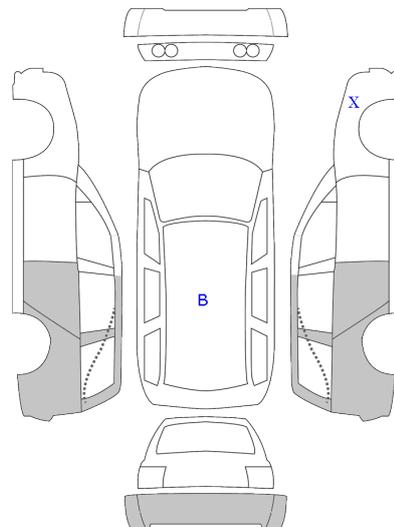
車體外觀圖

本車引擎號碼無異常。 **S** 鈹件鏽蝕、斑剝或鏽穿
本車車身號碼無異常。 **B** 受損面積約一個拳頭(含)以上
本車輛無泡水跡象。 **R** 鈹件校正痕跡
本車體骨架結構無修復跡象。 **X** 更換

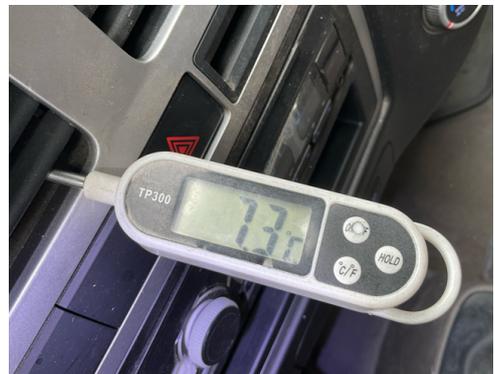
空調溫度

1. 檢查室外氣溫	25°C	2. 後空調冷氣作動中央出風口溫度	無此項目
3. 冷凝器散熱風扇有無運轉異常	正常	4. 前空調冷氣A/C開關燈號	正常
5. 前空調風速開關各段風速	正常	6. 前空調冷氣作動中央出風口溫度	8°C
7. 後空調冷氣A/C開關燈號	無此項目	8. 後空調風速開關各段風速	無此項目
