認證編號 CPF52488263041

## 車輛資料 Vehicle Information

## 車輛認證總結報告 Vehicle Inspection Findings

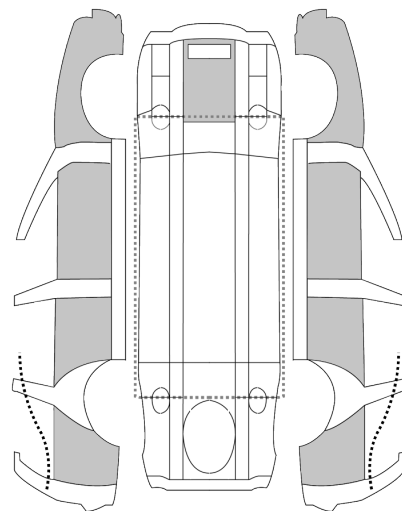
車骨結構圖

本車體骨架結構無修復跡象。

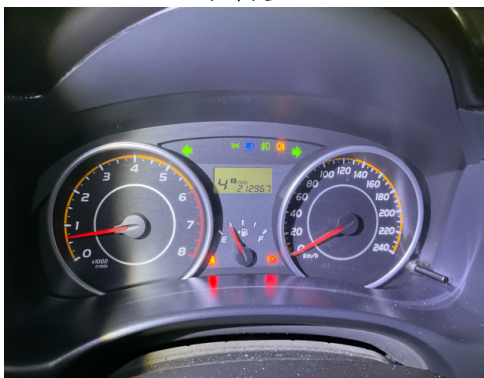
| 現況實車里程 Mileage<br>(僅揭露，不具保證效力) | 212,967 |

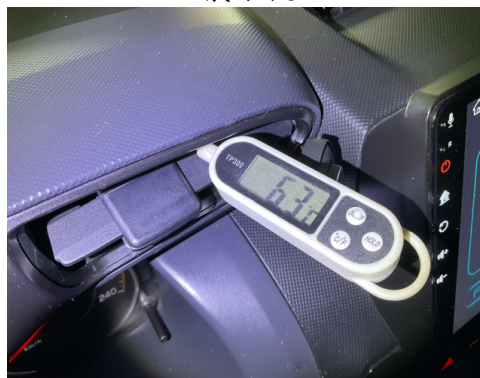
空調溫度

| 5. 前空調風速開關各段風速 | 正常 | 6. 前空調冷氣作動中央出風口溫度 | 7°C |
