認證編號 CPF52488263044

## 車輛資料 Vehicle Information

## 車輛認證總結報告 Vehicle Inspection Findings

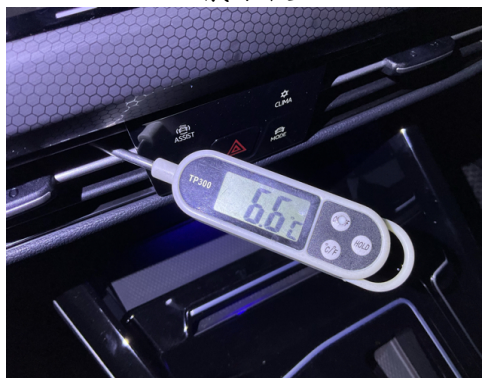
空調溫度

| 5. 前空調風速開關各段風速 | 正常 | 6. 前空調冷氣作動中央出風口溫度 | 7°C |
