認證編號 CPF52488263045

## 車輛資料 Vehicle Information

## 車輛認證總結報告 Vehicle Inspection Findings

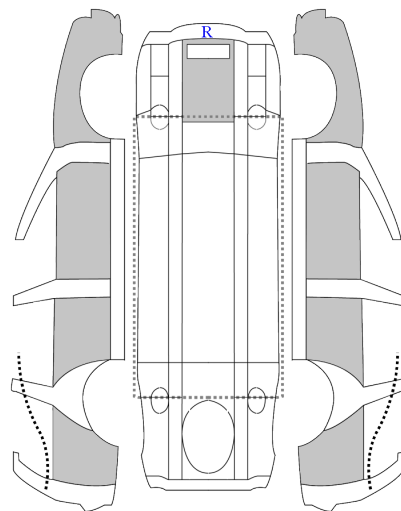
車骨結構圖

本車體骨架結構無修復跡象。

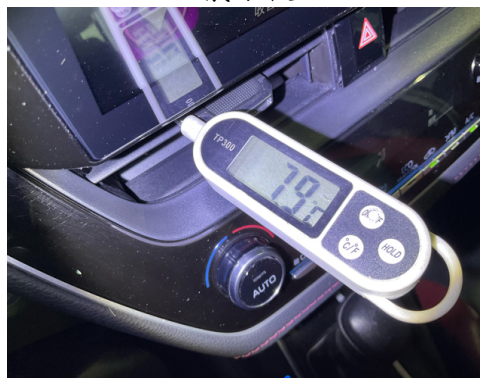
空調溫度

| 5. 前空調風速開關各段風速 | 正常 | 6. 前空調冷氣作動中央出風口溫度 | 8°C |
