YES 車輛認證書

認證編號 CPF52488263049

廠牌 Make	BENZ
車型 Model	V-CLASS
年份 Year	2019/06
排氣量 Displacement	1,950
車身號碼 VIN	WDF447705L362****
引擎號碼 Engine Number	無引擎號碼
現況實車里程 Mileage (僅揭露, 不具保證效力)	138,460

車輛認證總結報告 Vehicle Inspection Findings

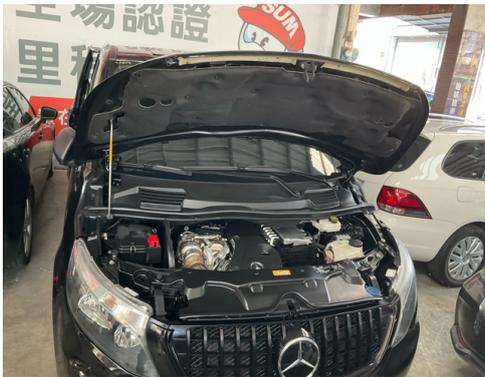
引擎室

1. 運轉時有無冒藍白煙、黑煙	正常	2. 水溫錶(燈)有無異常顯示	正常
3. 警告指示燈有無異常作動	正常	4. 機油油量、油質有無異常	正常
5. 外觀有無漏油/水跡象	正常	6. 運轉時有無抖動或異常聲響	正常
7. 外觀有無修補或龜裂跡象	正常	8. 冷卻風扇作動有無異常	正常
9. 加速有無不順暢或無法加速	正常	10. 高速運轉有無異常聲響	正常
11. 冷卻水有無添加防鏽劑	正常

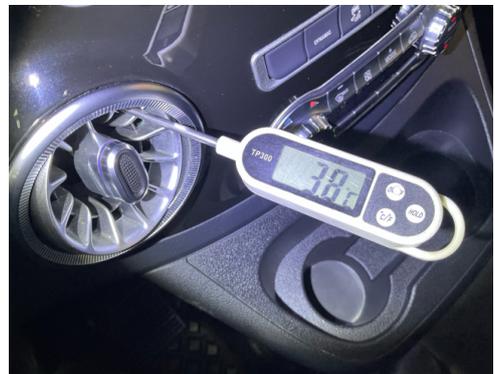
空調溫度

1. 檢查室外氣溫	29°C	2. 後空調冷氣作動中央出風口溫度	無此項目
3. 冷凝器散熱風扇有無運轉異常	正常	4. 前空調冷氣A/C開關燈號	正常
5. 前空調風速開關各段風速	正常	6. 前空調冷氣作動中央出風口溫度	4°C
7. 後空調冷氣A/C開關燈號	無此項目	8. 後空調風速開關各段風速	無此項目
