認證編號 CPF52488263052

## 車輛資料 Vehicle Information

## 車輛認證總結報告 Vehicle Inspection Findings

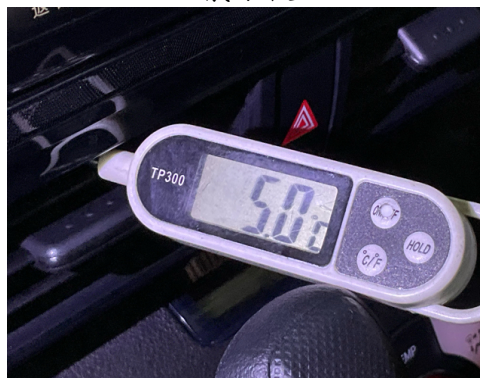
空調溫度

| 5. 前空調風速開關各段風速 | 正常 | 6. 前空調冷氣作動中央出風口溫度 | 5°C |
