認證編號 CPF52488263053

## 車輛資料 Vehicle Information

## 車輛認證總結報告 Vehicle Inspection Findings

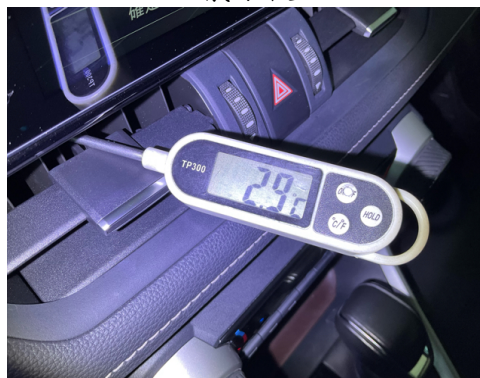
空調溫度

| 5. 前空調風速開關各段風速 | 正常 | 6. 前空調冷氣作動中央出風口溫度 | 3°C |
