# YES 車輛認證書

認證編號 CPF52488263055

| 廠牌 Make | LEXUS |
| 車型 Model | RX |

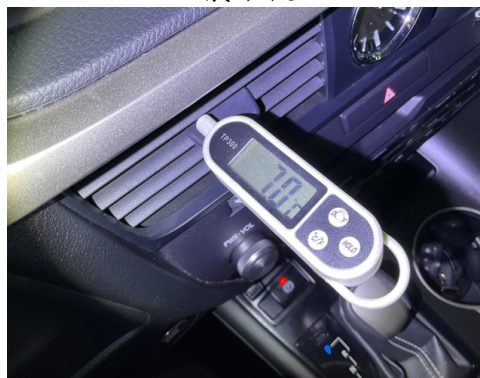
空調溫度

| 5. 前空調風速開關各段風速 | 正常 | 6. 前空調冷氣作動中央出風口溫度 | 7°C |
