認證編號 CPF52488263056

## 車輛資料 Vehicle Information

## 車輛認證總結報告 Vehicle Inspection Findings

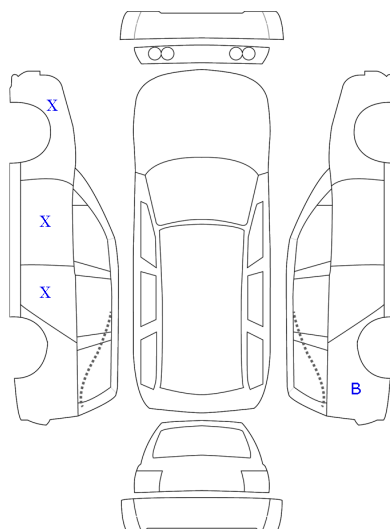
車體外觀圖

本車引擎號碼無異常。 S 鈑件鏽蝕、斑剝或鏽穿  
本車車身號碼無異常。 B 受損面積約一個拳頭(含)以上  
本車輛無泡水跡象。 R 鈑件校正痕跡  
本車體骨架結構無修復跡象。 X 更換

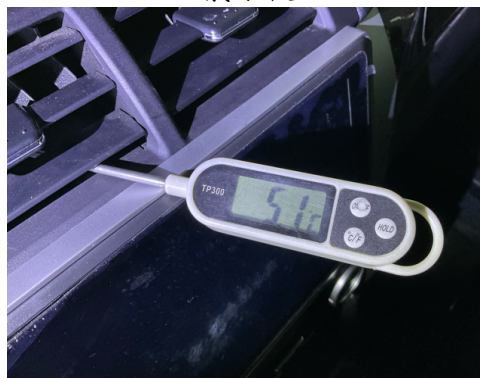
空調溫度

| 5. 前空調風速開關各段風速 | 正常 | 6. 前空調冷氣作動中央出風口溫度 | 6°C |
