車輛認證總結報告 Vehicle Inspection Findings

查定編號 CPF5275922A107

廠牌 Make	HONDA
車型 Model	FIT
年份 Year	2013/01
排氣量 Displacement	1,497
車身號碼 VIN	***GE8840DF0008**
引擎號碼 Engine Number	***A757808**
現況實車里程 Mileage (僅揭露, 不具保證效力)	141,008

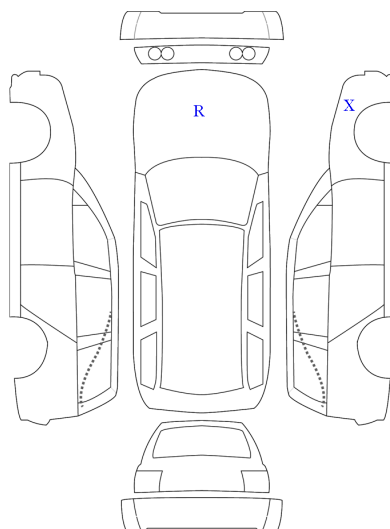
車體外觀圖

右前方有鈹修痕。
正前方有鈹修痕。
