# YES 車輛認證書

## 車輛認證總結報告 Vehicle Inspection Findings

認證編號 CPF5275922B047

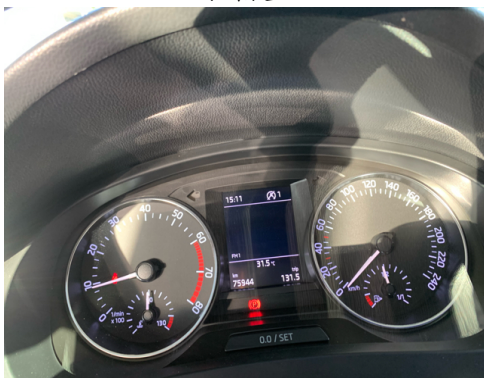
| 現況實車里程 Mileage<br>(僅揭露，不具保證效力) | 75,944 |

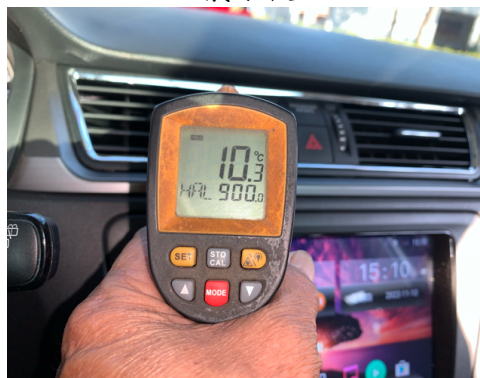
空調溫度

| 查定項目 Inspection Item | 有無異常狀況 Findings | | 備註事項 |
|---|---|---|---|
| 前空調冷氣作動中央出風口溫度 | 10°C | | |
