# YES 車輛認證書

認證編號 CPF5275922C053

| 車型 Model | MAZDA5 |
| 年份 Year | 2012/03 |

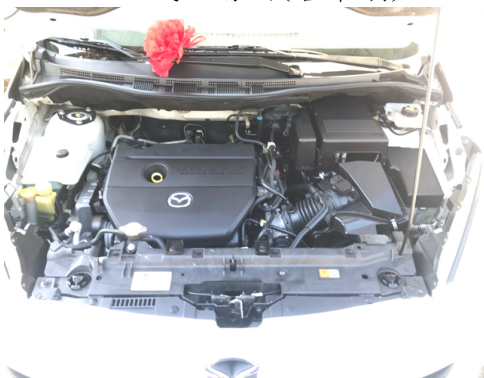
引擎室

| 查定項目 Inspection Item | 有無異常狀況 Findings | | 備註事項 |
|---|---|---|---|
| 外觀有無漏油/水跡象 | <input type="radio"/> 有 | <input checked="" type="radio"/> 無 | |

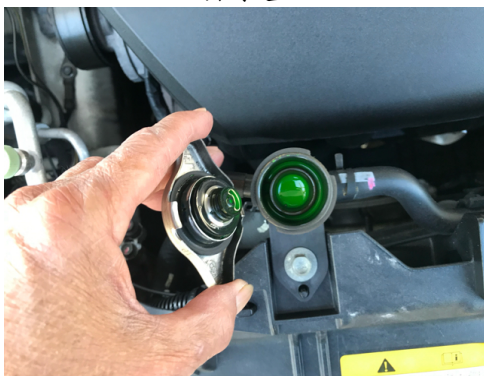
水箱蓋

| 查定項目 Inspection Item | 有無異常狀況 Findings | | 備註事項 |
|---|---|---|---|
| 冷卻水有無添加防鏽劑 | <input type="radio"/> 有 | <input checked="" type="radio"/> 無 | |

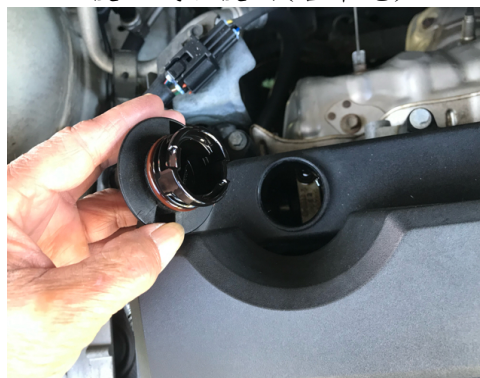
機油蓋

| 查定項目 Inspection Item | 有無異常狀況 Findings | | 備註事項 |
|---|---|---|---|
| 機油油量、油質有無異常 | <input type="radio"/> 有 | <input checked="" type="radio"/> 無 | |

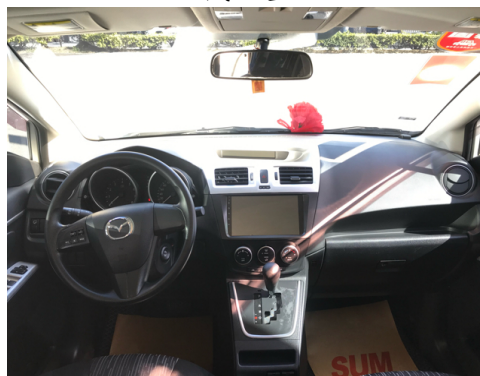
儀錶板

| 查定項目 Inspection Item | 有無異常狀況 Findings | | 備註事項 |
|---|---|---|---|
| 警告指示燈有無異常作動 | <input type="radio"/> 有 | <input checked="" type="radio"/> 無 | |

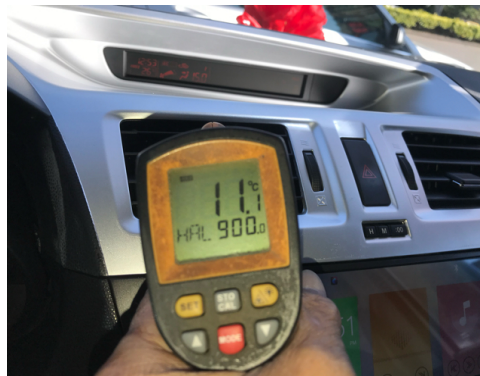
空調溫度

| 查定項目 Inspection Item | 有無異常狀況 Findings | | 備註事項 |
|---|---|---|---|
| 前空調冷氣作動中央出風口溫度 | | 11 °C | |
