# YES 車輛認證書

認證編號 CPF5275922C159

| 車型 Model | INNOVA |
| 年份 Year | 2013/10 |

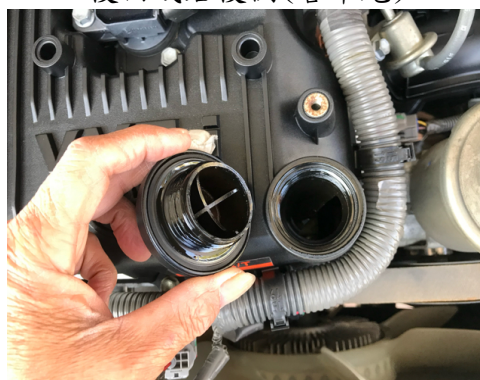
機油蓋

| 查定項目 Inspection Item | 有無異常狀況 Findings | | 備註事項 |
|---|---|---|---|
| 機油油量、油質有無異常 | <input type="radio"/> 有 | <input checked="" type="radio"/> 無 | |

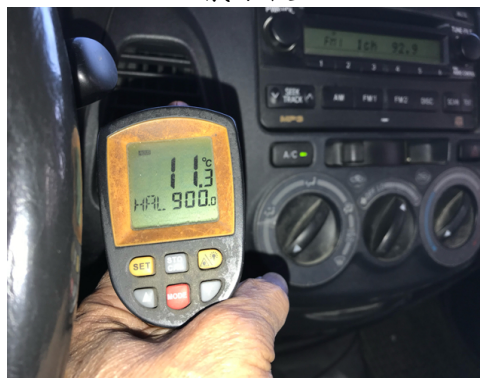
空調溫度

| 查定項目 Inspection Item | 有無異常狀況 Findings | | 備註事項 |
|---|---|---|---|
| 前空調冷氣作動中央出風口溫度 | 11°C | | |
