# YES 車輛認證書

認證編號 CPF5275922C163

| 廠牌 Make | NISSAN |
| 車型 Model | TIIDA |

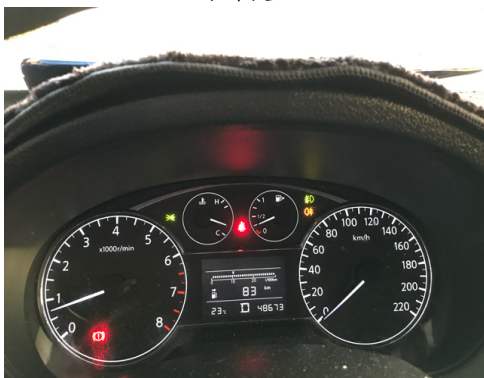
| 現況實車里程 Mileage<br>(僅揭露，不具保證效力) | 48,673 |

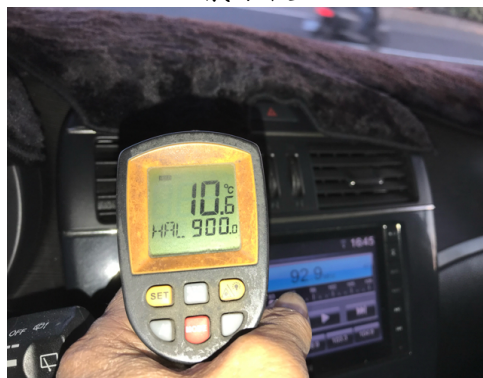
空調溫度

| 查定項目 Inspection Item | 有無異常狀況 Findings | | 備註事項 |
|---|---|---|---|
| 前空調冷氣作動中央出風口溫度 | 11°C | | |
