# YES 車輛認證書

認證編號 CPF52759231046

廠牌 Make	TOYOTA
車型 Model	INNOVA
年份 Year	2015/07
排氣量 Displacement	1,998
車身號碼 VIN	***40 ~95762**
引擎號碼 Engine Number	***88081**
現況實車里程 Mileage (僅揭露, 不具保證效力)	213,611

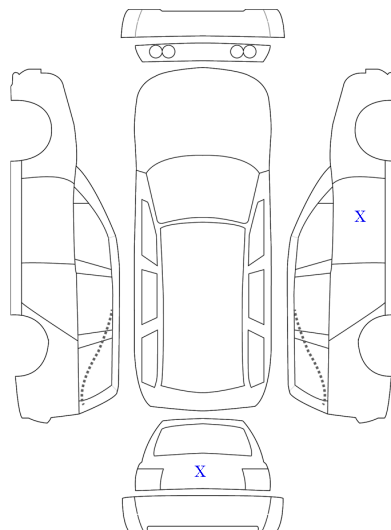
車體外觀圖

本車引擎號碼無異常。  
本車車身號碼無異常。  
本車輛無泡水跡象。  
本車體骨架結構無修復跡象。

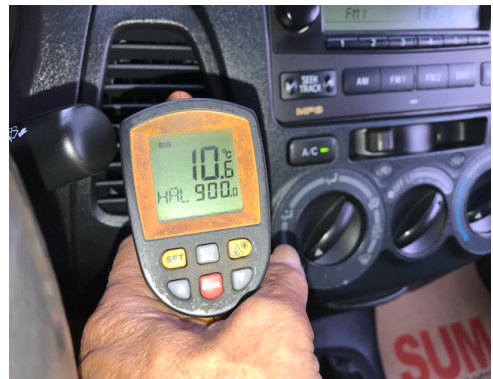
空調溫度

查定項目 Inspection Item	有無異常狀況 Findings		備註事項
檢查室外氣溫	22°C		
後空調冷氣作動中央出風口溫度			無此項目
冷凝器散熱風扇有無運轉異常	<input type="radio"/> 有	<input checked="" type="radio"/> 無	
前空調冷氣A/C開關燈號	<input type="radio"/> 有	<input checked="" type="radio"/> 無	
前空調風速開關各段風速	<input type="radio"/> 有	<input checked="" type="radio"/> 無	
前空調冷氣作動中央出風口溫度	11°C		
後空調冷氣A/C開關燈號			無此項目
後空調風速開關各段風速			無此項目
