# YES 車輛認證書

認證編號 CPF52759232172

| 車型 Model | DELICA |
| 年份 Year | 2014/10 |

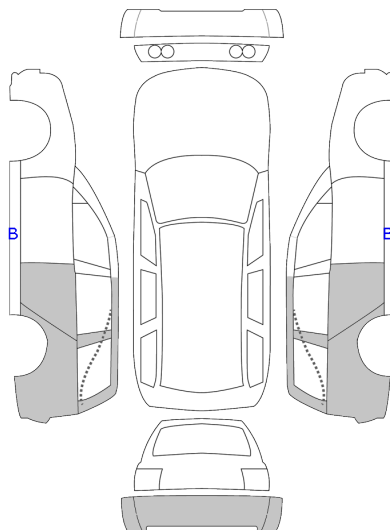
車體外觀圖

本車引擎號碼無異常。

本車車身號碼無異常。

本車輛無泡水跡象。

本車體骨架結構無修復跡象。
