# YES 車輛認證書

認證編號 CPF52759233105

| 廠牌 Make | FORD |
| 車型 Model | ESCAPE |

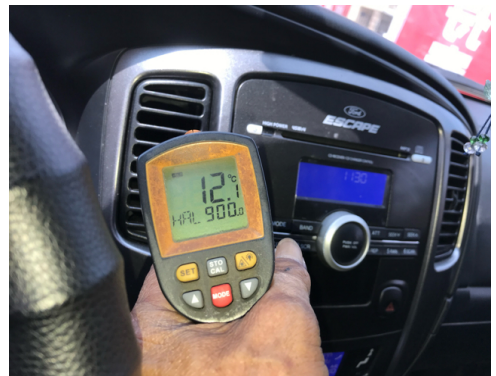
空調溫度

| 查定項目 Inspection Item | 有無異常狀況 Findings | | 備註事項 |
|---|---|---|---|
| 檢查室外氣溫 | 23°C | | |
| 前空調冷氣作動中央出風口溫度 | 12°C | | |
