# YES 車輛認證書

認證編號 CPF52759233157

| 車型 Model | CAMRY |

## 車輛認證總結報告 Vehicle Inspection Findings

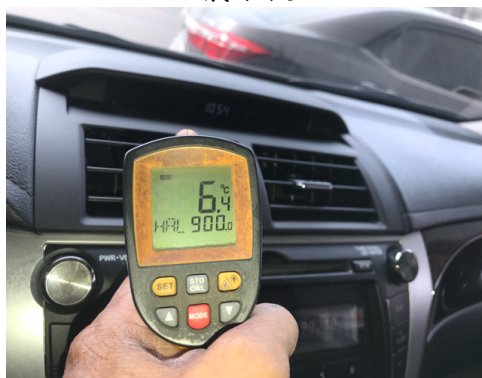
空調溫度

| 查定項目 Inspection Item | 有無異常狀況 Findings | | 備註事項 |
|---|---|---|---|
| 前空調冷氣作動中央出風口溫度 | 6 °C | | |
