# YES 車輛認證書

認證編號 CPF52759233204

| 廠牌 Make | NISSAN |
| 車型 Model | TIIDA |

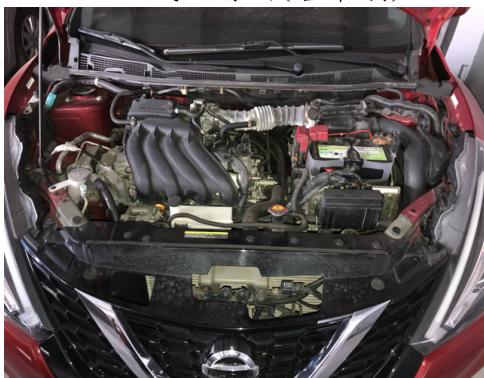
引擎室

本車引擎號碼無異常。

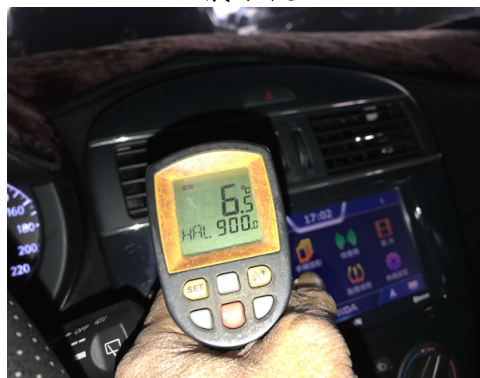
空調溫度

| 查定項目 Inspection Item | 有無異常狀況 Findings | | 備註事項 |
|---|---|---|---|
| 前空調冷氣作動中央出風口溫度 | 7°C | | |
