# YES 車輛認證書

認證編號 CPF52759234056

| 廠牌 Make | NISSAN |
| 車型 Model | TIIDA |

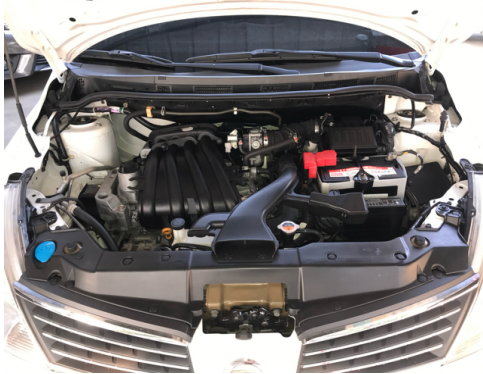
引擎室

本車引擎號碼無異常。

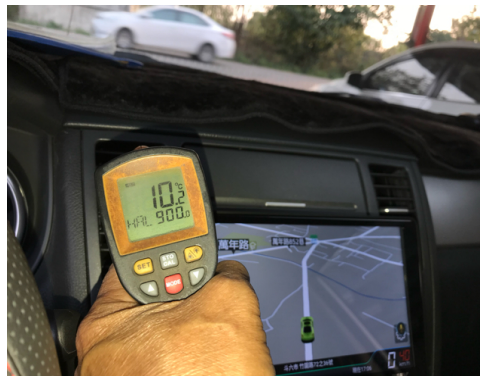
空調溫度

| 查定項目 Inspection Item | 有無異常狀況 Findings | | 備註事項 |
|---|---|---|---|
| 前空調冷氣作動中央出風口溫度 | 10 °C | | |
