認證編號 CPF52759234065

## 車輛資料 Vehicle Information

| 車型 Model | MINI COUNTRYMAN |

## 車輛認證總結報告 Vehicle Inspection Findings

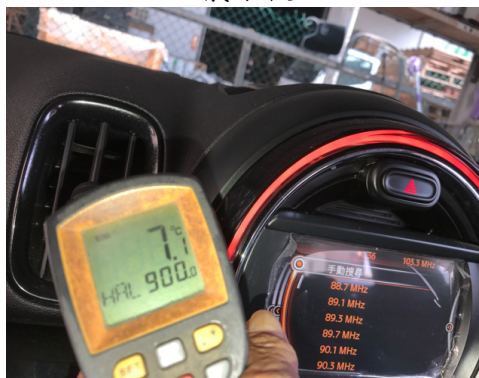
空調溫度

| 查定項目 Inspection Item | 有無異常狀況 Findings | | 備註事項 |
|---|---|---|---|
| 前空調冷氣作動中央出風口溫度 | 7°C | | |
