# YES 車輛認證書

認證編號 CPF52759235074

| 廠牌 Make | SUZUKI |
| 車型 Model | CARRY |

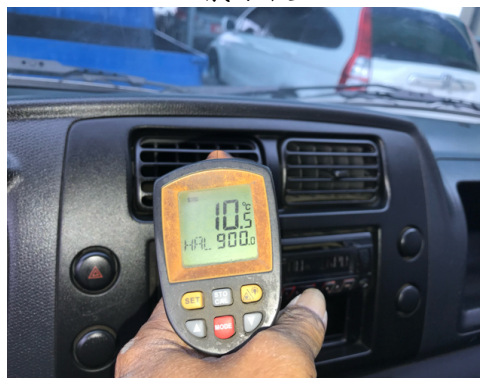
空調溫度

| 查定項目 Inspection Item | 有無異常狀況 Findings | | 備註事項 |
|---|---|---|---|
| 前空調冷氣作動中央出風口溫度 | 11°C | | |
