# YES 車輛認證書

認證編號 CPF52759236145

| 廠牌 Make | MITSUBISHI |
| 車型 Model | ZINGER |

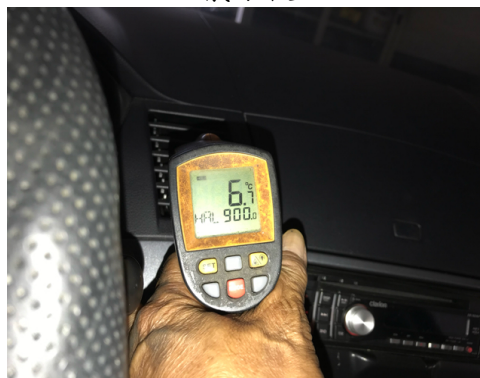
空調溫度

| 查定項目 Inspection Item | 有無異常狀況 Findings | | 備註事項 |
|---|---|---|---|
| 前空調冷氣作動中央出風口溫度 | | 7°C | |
