# YES 車輛查定報告

## 車輛認證總結報告 Vehicle Inspection Findings

認證編號： CPF52759236159

廠牌：TOYOTA  
排檔型式：手自排  
車門數：4門  
儀表里程數：36,972

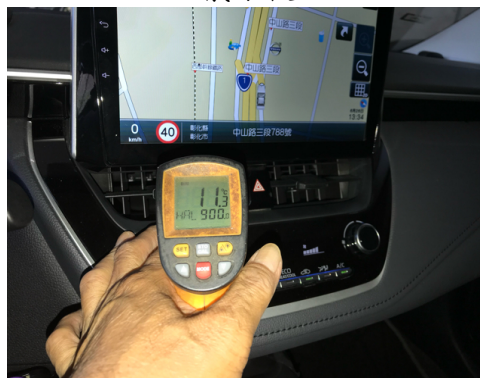
空調溫度

| 查定項目 Inspection Item | 有無異常狀況 Findings | | 備註事項 |
|---|---|---|---|
| 前空調冷氣作動中央出風口溫度 | 11 °C | | |
