# YES 車輛認證書

認證編號 CPF52759237100

| 廠牌 Make | MITSUBISHI |
| 車型 Model | DELICA |

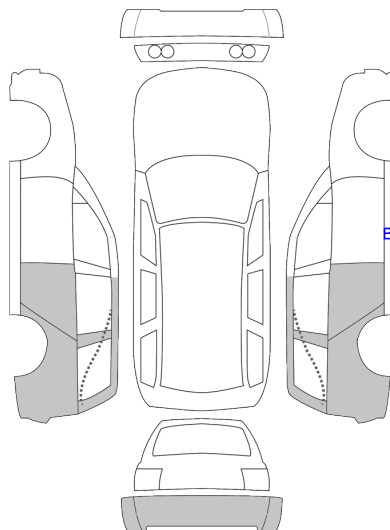
車體外觀圖

⑤ 鈑件鏽蝕、斑剝或鏽穿

B 受損面積約一個拳頭(含)以上

R 鈑件校正痕跡

X 更換

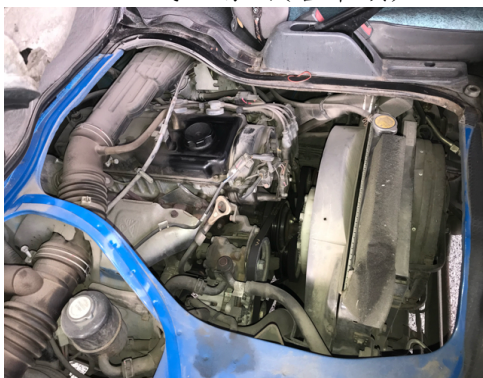
引擎室

| 查定項目 Inspection Item | 有無異常狀況 Findings | | 備註事項 |
|---|---|---|---|
| 外觀有無漏油/水跡象 | <input checked="" type="radio"/> 有 | <input type="radio"/> 無 | |
