# YES 車輛認證書

認證編號 CPF5275923B111

| 車型 Model | COROLLA |
| 年份 Year | 1997/09 |

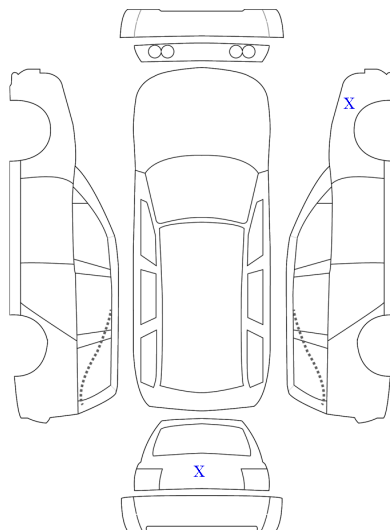
車體外觀圖

④ 鈑件鏽蝕、斑剝或鏽穿

B 受損面積約一個拳頭(含)以上

R 鈑件校正痕跡

X 更換

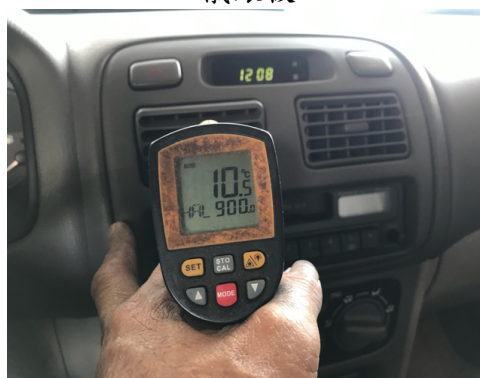
空調溫度

| 查定項目 Inspection Item | 有無異常狀況 Findings | | 備註事項 |
|---|---|---|---|
| 前空調冷氣作動中央出風口溫度 | 11°C | | |
