# YES 車輛認證書

認證編號 CPF5275923B117

| 廠牌 Make | BMW |
| 車型 Model | 1 SERIES |

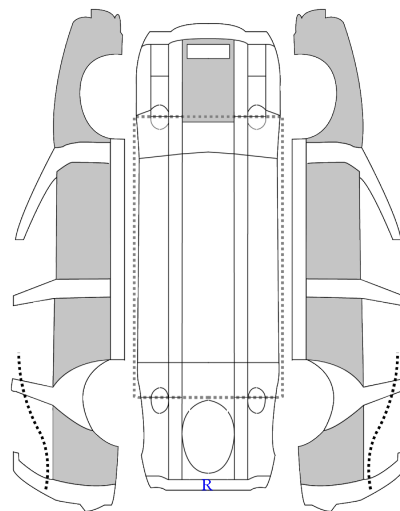
車骨結構圖

本車體骨架結構無修復跡象。

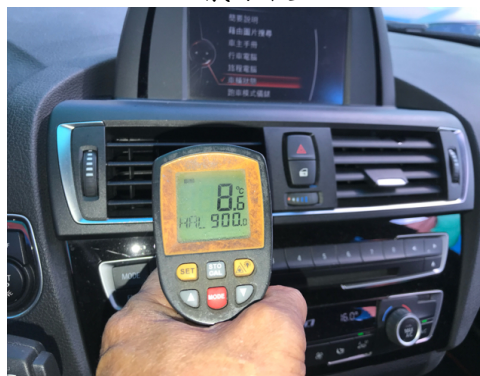
空調溫度

| 查定項目 Inspection Item | 有無異常狀況 Findings | | 備註事項 |
|---|---|---|---|
| 前空調冷氣作動中央出風口溫度 | 9°C | | |
