車輛認證書

車輛認證總結報告 Vehicle Inspection Findings

認證編號：CPF5275923C052

廠牌：HINO
排檔型式：手排
車門數：2門
儀表里程數：337,785

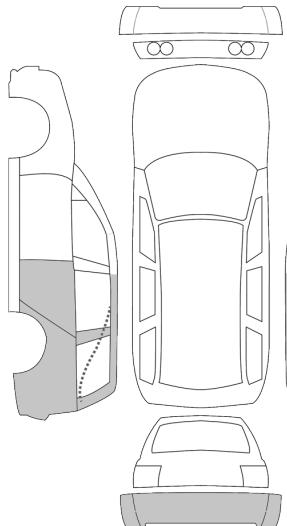
車體外觀圖

本車體骨架結構無修復跡象。 X 更換

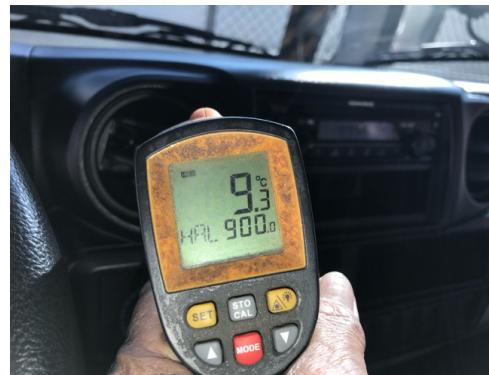
空調溫度

查定項目 Inspection Item	有無異常狀況Findings		備註事項
檢查室外氣溫	23°C		
後空調冷氣作動中央出風口溫度	無此項目		
冷凝器散熱風扇有無運轉異常	<input type="radio"/> 有	<input checked="" type="radio"/> 無	
前空調冷氣A/C開關燈號	<input type="radio"/> 有	<input checked="" type="radio"/> 無	
前空調風速開關各段風速	<input type="radio"/> 有	<input checked="" type="radio"/> 無	
前空調冷氣作動中央出風口溫度	9°C		
後空調冷氣A/C開關燈號	無此項目		
後空調風速開關各段風速	無此項目
