# YES 車輛認證書

認證編號 CPF52759241057

| 廠牌 Make | SUZUKI |
| 車型 Model | SWIFT |

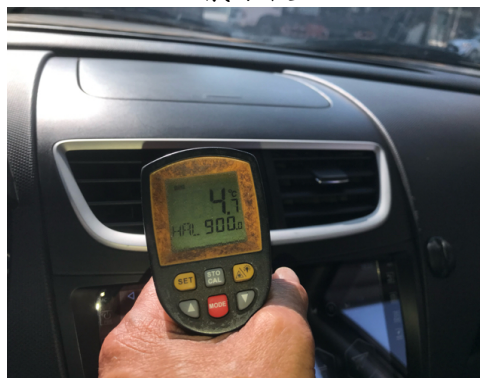
空調溫度

| 查定項目 Inspection Item | 有無異常狀況 Findings | | 備註事項 |
|---|---|---|---|
| 前空調冷氣作動中央出風口溫度 | 5°C | | |
