# YES 車輛認證書

認證編號 CPF52759241063

| 廠牌 Make | NISSAN |
| 車型 Model | TIIDA |

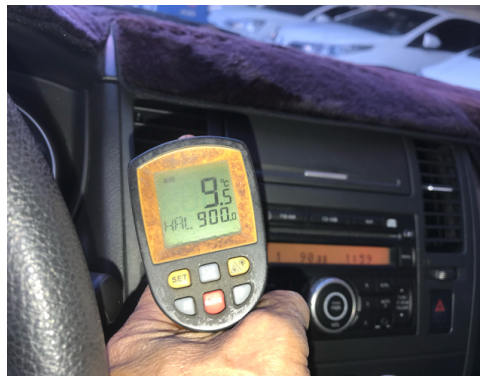
空調溫度

| 查定項目 Inspection Item | 有無異常狀況 Findings | | 備註事項 |
|---|---|---|---|
| 前空調冷氣作動中央出風口溫度 | 10°C | | |
