車輛認證書

車輛認證總結報告 Vehicle Inspection Findings

認證編號：CPF52759241067

車型：U6 TURBO ECO HYPER
引擎號碼：***TGF20068**
車身號碼：***HDCA0021**

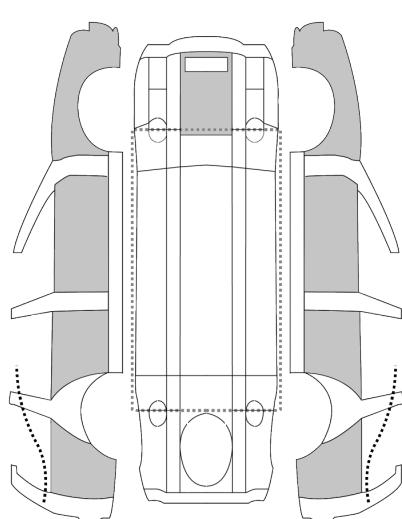
車骨結構圖

- 本車引擎號碼無異常。
- 本車車身號碼無異常。
- 本車輛無泡水跡象。
- 本車體骨架結構無修復跡象。

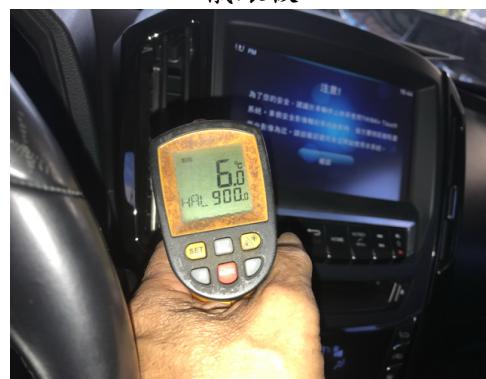
空調溫度

查定項目 Inspection Item	有無異常狀況 Findings		備註事項
檢查室外氣溫	25 °C		
後空調冷氣作動中央出風口溫度	無此項目		
冷凝器散熱風扇有無運轉異常	<input type="radio"/> 有	<input checked="" type="radio"/> 無	
前空調冷氣A/C開關燈號	<input type="radio"/> 有	<input checked="" type="radio"/> 無	
前空調風速開關各段風速	<input type="radio"/> 有	<input checked="" type="radio"/> 無	
前空調冷氣作動中央出風口溫度	6 °C		
後空調冷氣A/C開關燈號	無此項目		
後空調風速開關各段風速	無此項目
