車輛認證總結報告 Vehicle Inspection Findings

查定編號 CPF52759243118

廠牌 Make	TOYOTA
車型 Model	ALTIS
年份 Year	2016/01
排氣量 Displacement	1,798
車身號碼 VIN	***172-56032**
引擎號碼 Engine Number	***Y2592**
現況實車里程 Mileage (僅揭露, 不具保證效力)	130,220

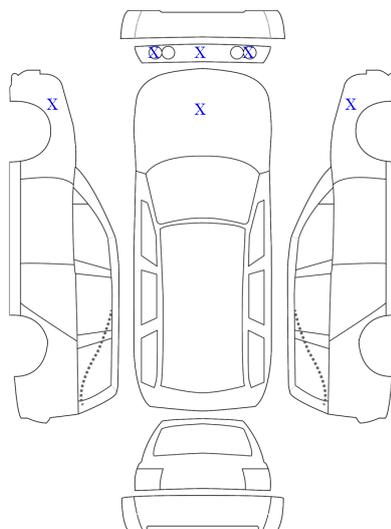
車體外觀圖

右前方有鈹修痕。
左前方有鈹修痕。
正前方有鈹修痕。

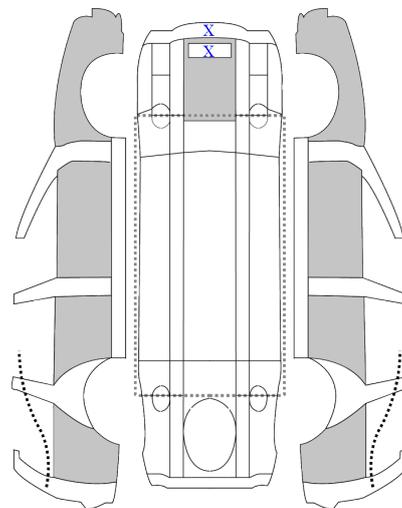
車骨結構圖

無任何異常之痕跡。
無任何異常之痕跡。
無任何泡水之痕跡。
異常
