# YES 車輛認證書

認證編號 CPF52759244008

| 廠牌 Make | HONDA |
| 車型 Model | ODYSSEY |

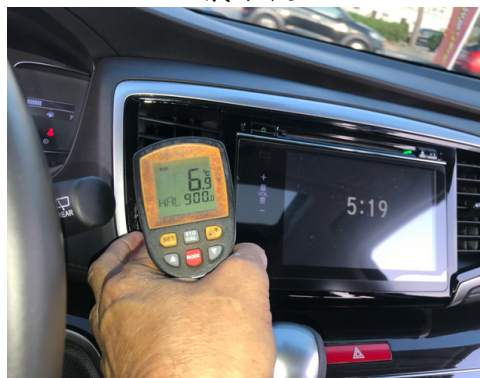
空調溫度

| 查定項目 Inspection Item | 有無異常狀況 Findings | | 備註事項 |
|---|---|---|---|
| 前空調冷氣作動中央出風口溫度 | 7°C | | |
