# YES 車輛認證書

受檢測車輛通過YES認證鑑定標準  
This vehicle has passed the YES Evaluation Standard

認證編號 CPF52759244095

| 車型 Model | CAYMAN |

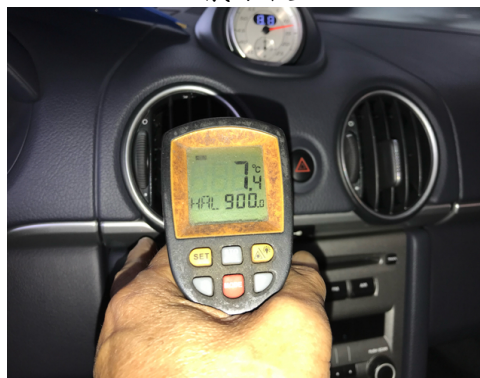
空調溫度

| 查定項目 Inspection Item | 有無異常狀況 Findings | | 備註事項 |
|---|---|---|---|
| 前空調冷氣作動中央出風口溫度 | 7°C | | |
