車輛認證書

車輛認證總結報告 Vehicle Inspection Findings

認證編號 CPF52759245018

廠牌 Make	TOYOTA
車型 Model	HILUX
年份 Year	2020/09
排氣量 Displacement	2,755
車身號碼 VIN	***BA3CD4001235**
引擎號碼 Engine Number	無引擎號碼
現況實車里程 Mileage (僅揭露，不具保證效力)	32,896

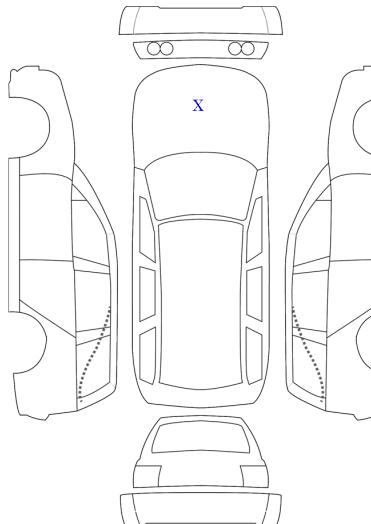
車體外觀圖

本車體骨架結構無修復跡象。 X 更換

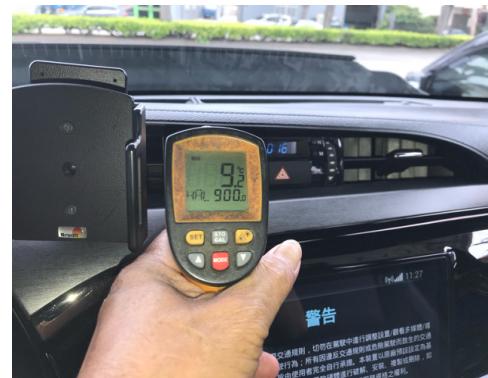
空調溫度

查定項目 Inspection Item	有無異常狀況Findings		備註事項
檢查室外氣溫	35°C		
後空調冷氣作動中央出風口溫度	無此項目		
冷凝器散熱風扇有無運轉異常	<input type="radio"/> 有	<input checked="" type="radio"/> 無	
前空調冷氣A/C開關燈號	<input type="radio"/> 有	<input checked="" type="radio"/> 無	
前空調風速開關各段風速	<input type="radio"/> 有	<input checked="" type="radio"/> 無	
前空調冷氣作動中央出風口溫度	9°C		
後空調冷氣A/C開關燈號	無此項目		
後空調風速開關各段風速	無此項目
