# YES 車輛認證書

認證編號 CPF52759245031

| 廠牌 Make | NISSAN |
| 車型 Model | TIIDA |

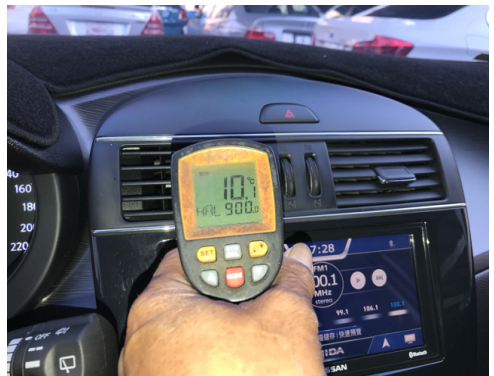
空調溫度

| 查定項目 Inspection Item | 有無異常狀況 Findings | | 備註事項 |
|---|---|---|---|
| 前空調冷氣作動中央出風口溫度 | 10 °C | | |
