# YES 車輛認證書

## 車輛認證總結報告 Vehicle Inspection Findings

認證編號 CPF52759245113

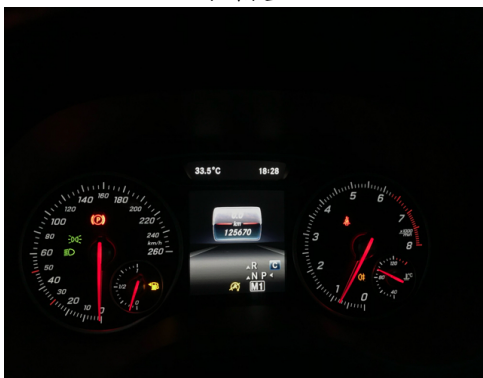
| 現況實車里程 Mileage<br>(僅揭露，不具保證效力) | 125,670 |

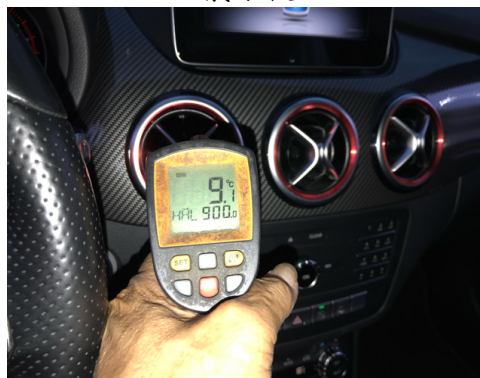
空調溫度

| 查定項目 Inspection Item | 有無異常狀況 Findings | | 備註事項 |
|---|---|---|---|
| 檢查室外氣溫 | 34°C | | |
| 前空調冷氣作動中央出風口溫度 | 9°C | | |
