# YES 車輛認證書

認證編號 CPF52759247076

| 車型 Model | MAZDA3 |

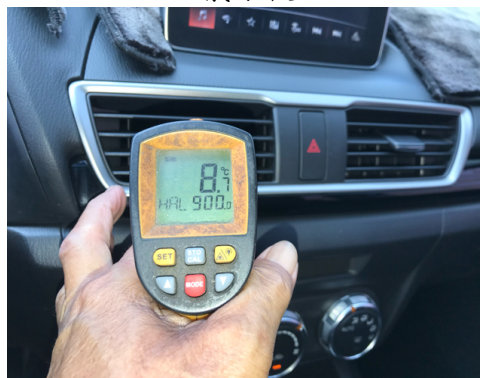
空調溫度

| 查定項目 Inspection Item | 有無異常狀況 Findings | | 備註事項 |
|---|---|---|---|
| 前空調冷氣作動中央出風口溫度 | 9°C | | |
