# YES 車輛認證書

認證編號 CPF52759248057

| 廠牌 Make | FORD |
| 車型 Model | FOCUS |

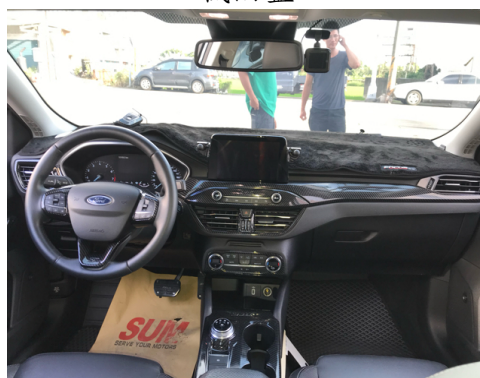
儀錶板

| 查定項目 Inspection Item | 有無異常狀況 Findings | | 備註事項 |
|---|---|---|---|
| 警告指示燈有無異常作動 | <input type="radio"/> 有 | <input checked="" type="radio"/> 無 | |

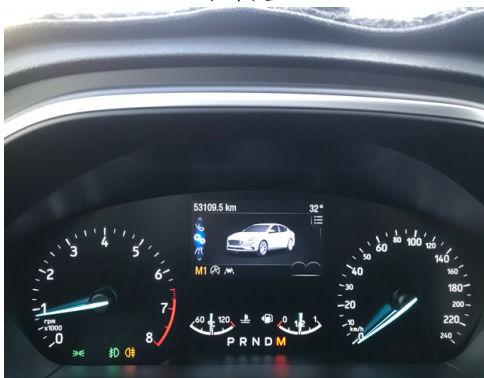
| 現況實車里程 Mileage<br>(僅揭露，不具保證效力) | 53,109 |

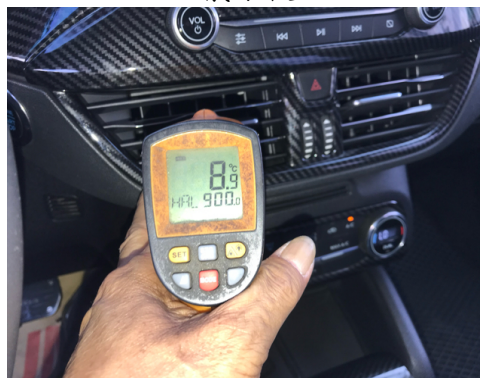
空調溫度

| 查定項目 Inspection Item | 有無異常狀況 Findings | | 備註事項 |
|---|---|---|---|
| 檢查室外氣溫 | 32°C | | |
| 前空調冷氣作動中央出風口溫度 | 9°C | | |
