# YES 車輛認證書

受檢測車輛通過YES認證鑑定標準  
This vehicle has passed the YES Evaluation Standard

認證編號 CPF52759248058

| 車型 Model | MARCH |

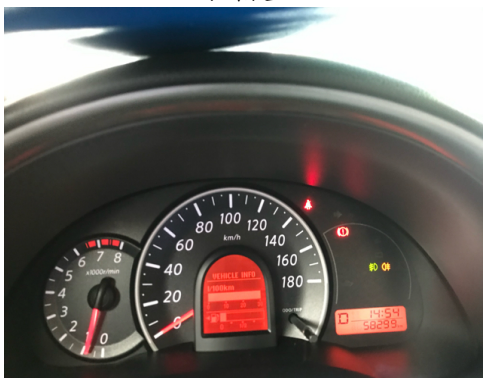
| 現況實車里程 Mileage<br>(僅揭露，不具保證效力) | 58,299 |

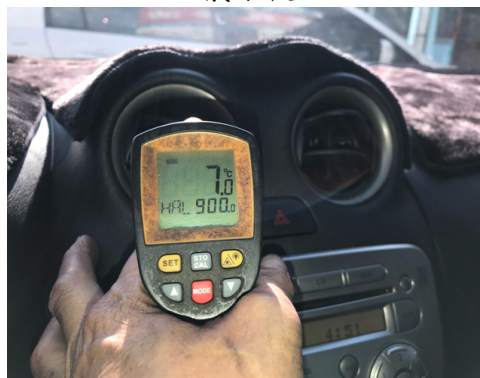
空調溫度

| 查定項目 Inspection Item | 有無異常狀況 Findings | | 備註事項 |
|---|---|---|---|
| 前空調冷氣作動中央出風口溫度 | 7°C | | |
